热轧带麻面缺陷分析与控制

摘要: 对唐钢不锈钢公司 1580 生产线热轧带钢表面麻点状缺陷进行了分析。结合产线特点, 从改善轧辊氧化膜剥落和产生三次氧化铁皮的条件入手, 制定了详细的改进措施, 有效地控制了热轧带钢表面麻点缺陷, 满足了用户使用要求。

ANALYSIS AND CONTROL FOR PITTED SURFACE DEFECT OF HOT ROLLING STRIP STEEL

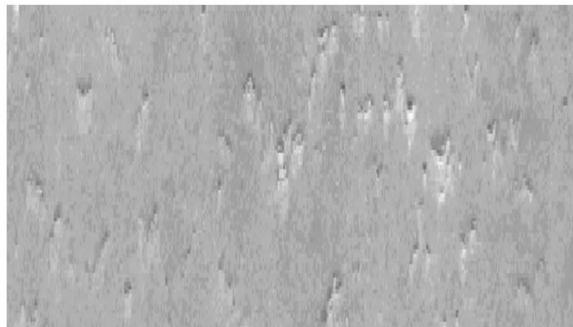
含硅量较低的铝镇静钢上, 如镀锡基板、酸洗板等, 造成此问题的板卷表面缺陷为轧辊氧化膜剥落后压入及三次氧化铁皮缺陷。经过现场跟踪和对这些缺陷产生原因的分析, 发现麻点状缺陷多发生在带钢下板面, 从其在钢板横、纵向分布来看, 横向规律性不强, 纵向在带钢头部 1/3 处分布较为集中, 具体形态如图 1、图 2 所示。

图 1 高温铁皮缺陷

了氧化铁皮鼓泡的形成。故低碳、低硅钢易产生三次氧化铁皮。由于氧化铁皮较厚且易脱落,造成精轧工作辊氧化膜磨损严重、辊面粗糙,粗糙的辊面在后滑区对带钢表面产生刮削作用,刮削下来的氧化铁皮或金属屑一部分被压入带钢表面,从而在带钢表面形成相对密集、细小的点状氧化铁皮。酸洗后在带钢表面会留下深浅不一的小麻坑。三次氧化铁皮通常形成于F1~F3机架,由于轧制过程中带钢下表面散热比较慢,下板面三次氧化铁皮较多,较低的精轧入口温度及较快的精轧轧制速度是防止三次氧化铁皮产生的关键。产生氧化铁皮细孔的三个条件:工作辊表面粗糙,带钢表面有较厚的三次氧化铁皮,精轧轧速较慢。

为降低热轧板卷三次氧化铁皮缺陷,在保证终轧温度的前提下,应采用降低开轧温度、提高轧制速度、强制打开机架间除鳞或机架冷却水降温提速的办法,从而减少带钢在精轧机中产生的三次铁皮缺陷。根据钢材的品种与规格,开轧温度的设定应比正常钢种低10~30℃,穿带速度比正常情况高5%~10%。

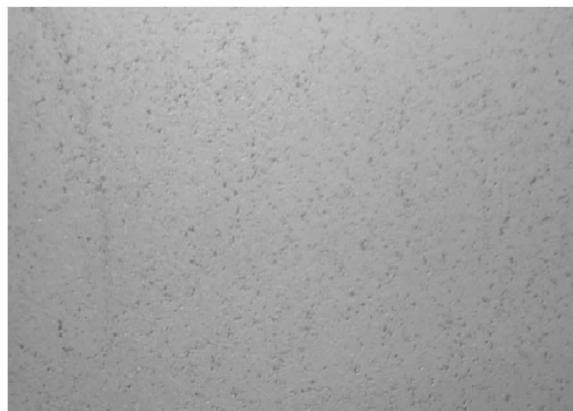
图2 轧辊氧化膜剥落缺陷

轧制过程中,变形区因高温、高速、大压下和冲击负荷等因素的影响,轧辊表面光滑的氧化膜不断被磨损破坏,轧辊表面状态不断恶化,造成个别轧辊表面氧化膜剥落,产生氧化膜轧入带钢表面缺陷。特别是F2\F3机架下工作辊,因其负荷较高,并且冷却水在刮水板下方,冷却效果比上辊差,氧化膜极容易剥落。

(1) 变形区内剪切应力大。在变形区内带钢速度与轧辊速度是不同的,变形区内带钢存在前、后滑现象。轧辊表面氧化膜在通过轧制区时受到沿轧辊圆周方向交变剪切应力的作用,在前滑区剪切力指向出口方向,在后滑区剪切力指向入口方向,交变剪切应力加速了在较大应力及热应力作用下氧化膜裂纹的形成及扩展。同时轧辊在轧制过程中处于激冷激热状态下,氧化膜应力累积到一定程度会发生开裂和剥落。生产过程中,造成轧辊变形区内剪切应力大的原因:①轧制计划编排不合理,开轧规格由窄到宽,不仅对板形控制有利,同时可形成良好的轧辊氧化膜,并且高硬度组织的钢种不应在计划前面轧制,否则因其轧制力大,易造成变形区内剪切力大,氧化膜生成过程中将迅速被破坏,造成轧入缺陷;②轧制节奏不均衡或轧件温度变化过大,轧辊表面时冷、时热,因内应力过大导致其产生微小裂纹,使工作辊辊面氧化膜的黏附力下降,很容易黏附在带钢表面。

(2) 轧辊承受的磨损大。轧辊承受的磨损有研磨磨损、附着磨损、疲劳磨损、化学磨损。疲劳磨损是对其影响最大的一个,其与带钢的温度、压下量、带钢长度、总轧制里程均有关,温度高、轧速快、带钢长度短其疲劳磨损降低。但轧件温度高,轧辊热疲劳升高,同时磨损速率与轧辊表面的常压力成正比,轧制力大磨损速率大。影响轧辊磨损的原因有:①轧制千米数长,轧辊磨损大,或生产过程中轧区局部受力过大,易造成局部磨损大,导致轧辊氧化膜剥落;②轧制负荷分配不合理,生成氧化膜机架的轧辊轧制负荷过大,容易造成其变形区内磨损速率大;③轧辊冷却不足,轧辊一直在高温下工作,降低了轧辊的耐磨性,同时也容易形成较厚的氧化膜,这层较厚的氧化膜易于剥落,因此轧辊需要具备充足的冷却能力,以保证轧辊处于稳定状态。

(1) 合理制定轧制计划,开车烫辊应采用软系列、厚规格钢种,并且规格宜由宽向窄过渡,同时各

钢种温度跳跃不宜过大,否则内部热应力相差大;不能安排出炉温度跳跃30℃的钢种和终轧温度跳跃超过30℃的钢种连轧。

(2) 在保证带卷板形的基础上,尽可能减小前架次压下量,并对一些高表面质量用钢应降低轧制里程。

(3) 设定合理的轧辊水量,保证均衡的轧制节奏,设定合理的轧制温度。通常把带钢温度控制在950℃以下可以改善轧辊性能,降低热疲劳,提高轧辊表面氧化膜的稳定度。

(4) 生产过程中保证均衡生产,轧制节奏不稳定会造成轧辊表面时冷时热增大其内部的热应力,易造成轧辊氧化膜的剥落。

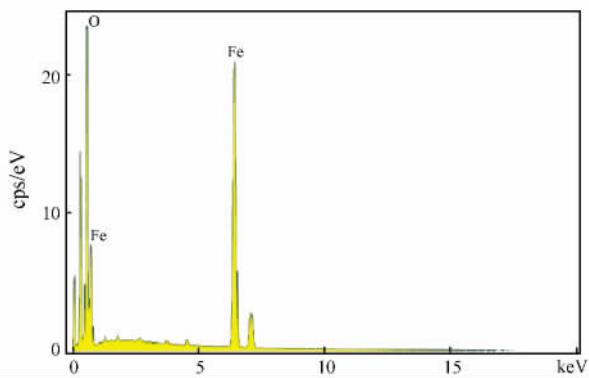
麻点状铁皮的形成与材质特性、精轧机工作辊表面状态,以及精轧机架间带钢冷却水等因素密切相关。当工作辊表面较光滑时,摩擦系数比较小,光滑的轧辊表面一般不会破坏带钢表面的连续性,即使带钢表面的三次氧化铁皮比较厚,氧化铁皮也会在与轧辊表面接触的部位产生均匀变形,不会产生麻点状铁皮缺陷。当工作辊表面粗糙时,摩擦系数相应增大,这时带钢进入与轧辊间的变形区时,带钢表面的铁皮在剧烈的摩擦作用下很容易破碎。如果带钢表面的氧化铁皮比较薄,破碎的铁皮呈粉末状,会造成麻点状铁皮缺陷。同时,大的摩擦系数容易造成轧辊氧化膜剥落,剥落的轧辊氧化膜也被压入带钢表面,形成麻点状缺陷。这些被压到带钢表面的片状氧化铁皮在后续机架轧制时不会随带钢基体一起变形,就形成了经常见到的带钢表面麻点状铁皮压入缺陷,其成分如图3所示。

图3 带钢表面麻点状氧化铁皮的化学成分
